Taina Käppi

## **Tutkielma kirkkojen ovista Pirkanmaalla**

Opinnäytetyö

Kevät 2015

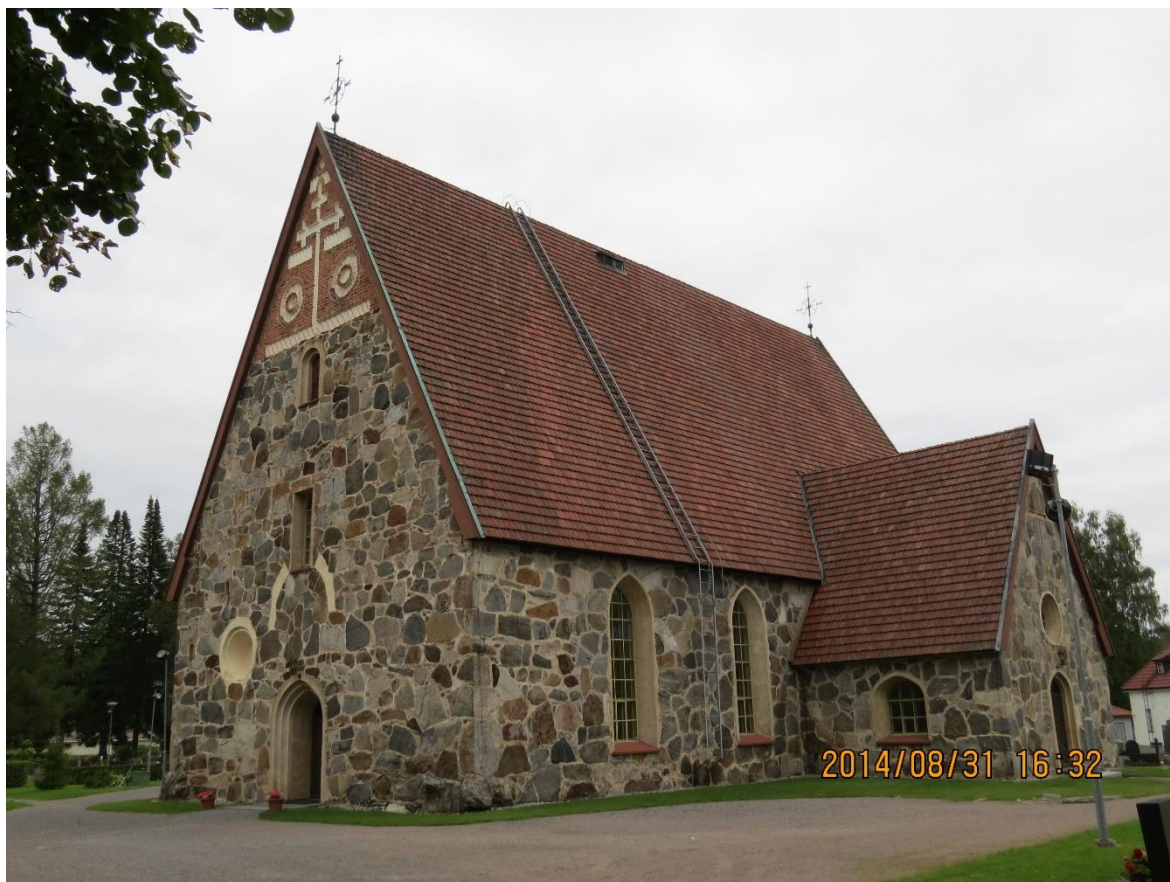
Kuva 2. Sääksmäen kirkko

Kirkko on keskiaikainen luonnonkivikirkko, joten 1700-luvulla ja 1800-luvun alussa suositut sulkapaneeliovet sopinevat sen alkuperäiseen luonteeseen. Tätä ovimuotoa alettiin valmistaa uudelleen 1920-luvulla. Saranat näyttävät teollisen ajan nostosaranoilta, joita on käytetty 1940–60-luvulla. Ovet ovat hyvin hoidetun näköiset.

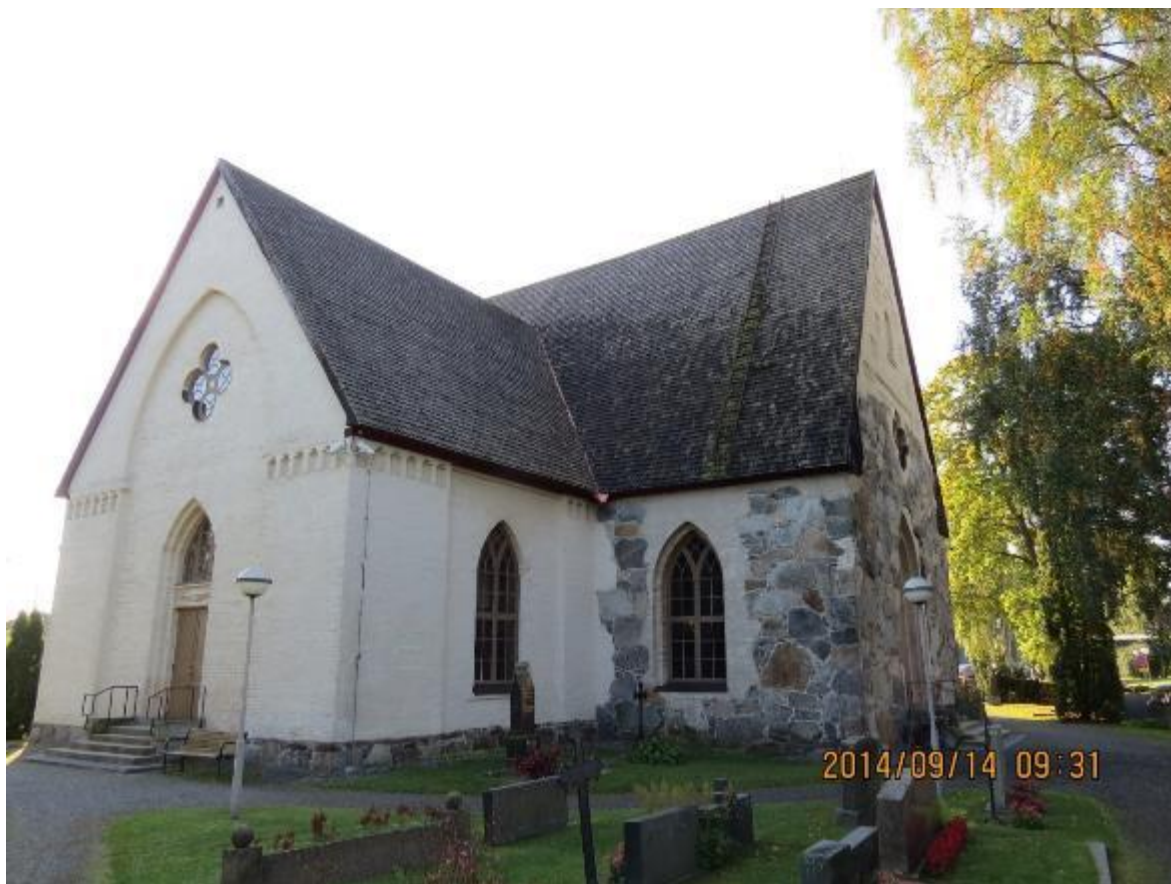
Kuva 5. Lempäälän kirkko.

Ovien kunto on varjoisilla puolilla hyvä, auringon ja sateen vaikuttavilla puolilla on havaittavissa pintojen kulumista.

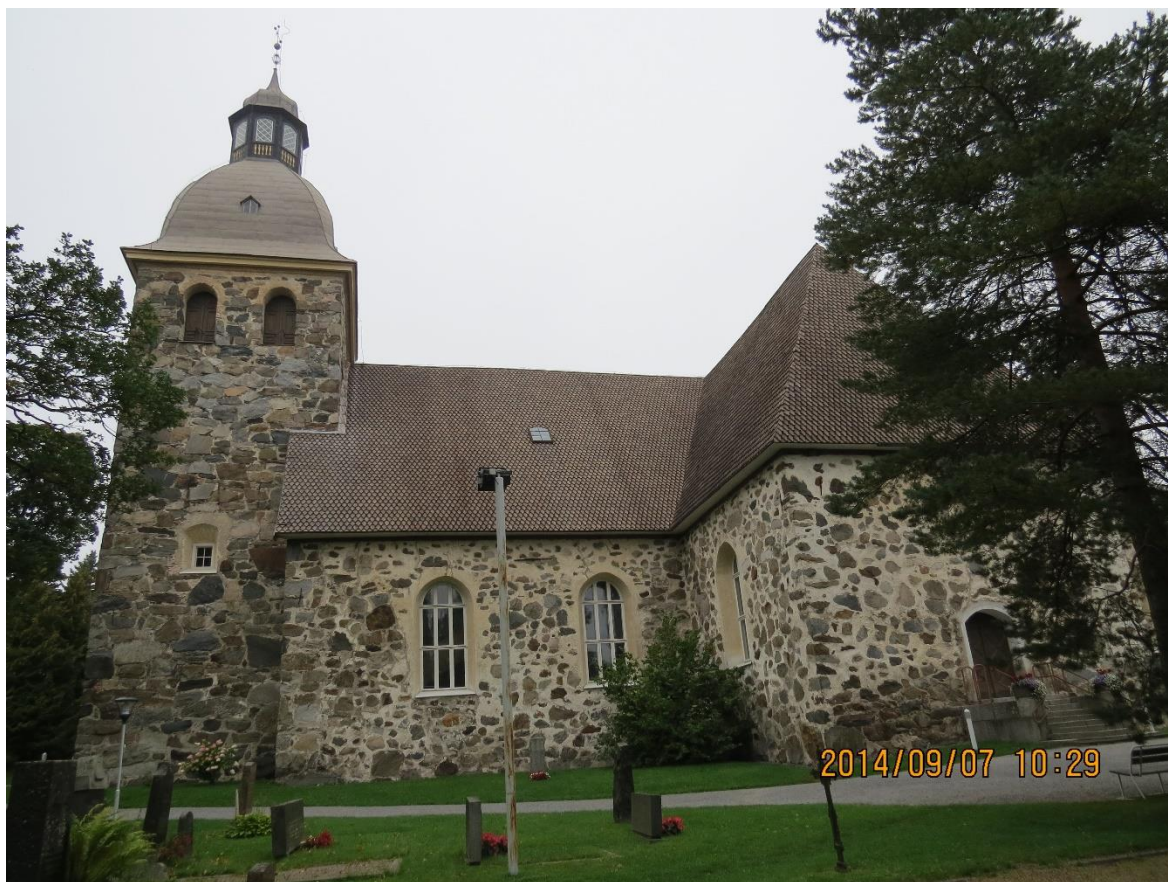
Kuva 8. Kangasalan kirkko.

Ovet ovat hyvin hoidetun näköiset.

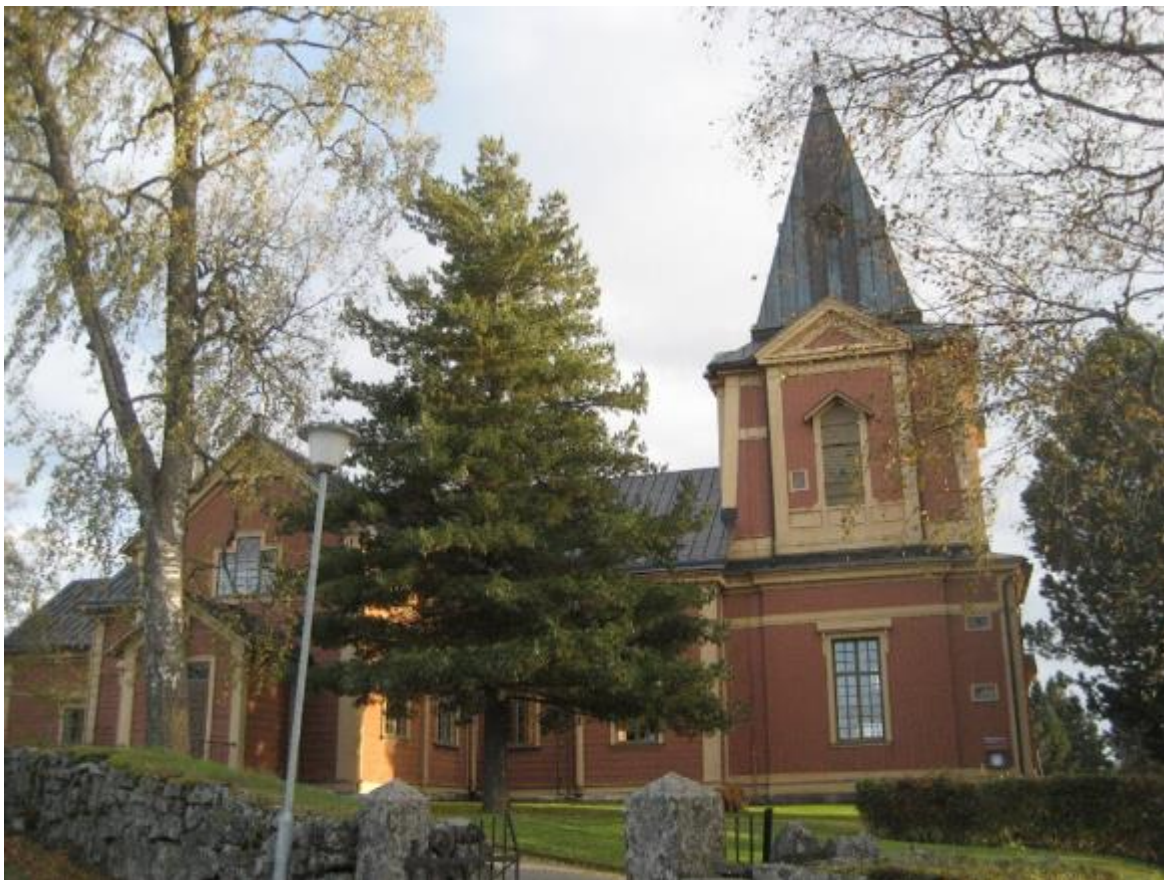
Kuva 11. Punkalaitumen kirkko.

Punkalaitumen kirkon pääovet ovat pariovia. Ne ovat listoilla rajatut peiliovet, joissa on kolme saman suuruista peiliä päällekkäin. Peileihin on veistetty kirkon tunnuksia. Lyöntilista on profiililista. Ovien päällä on kaksiruutuiset ikkunat, jotka ovat ruutuihin jaetut. Ovet on peittokäsitelty ruskeiksi ja niiden ulkopinnassa on potkulevyt. Saranat ovat nostosaranat pyöristetyllä nupilla. Kahvat ovat metalliset.

Osa ovista on huoltokäsittelyjen tarpeessa.

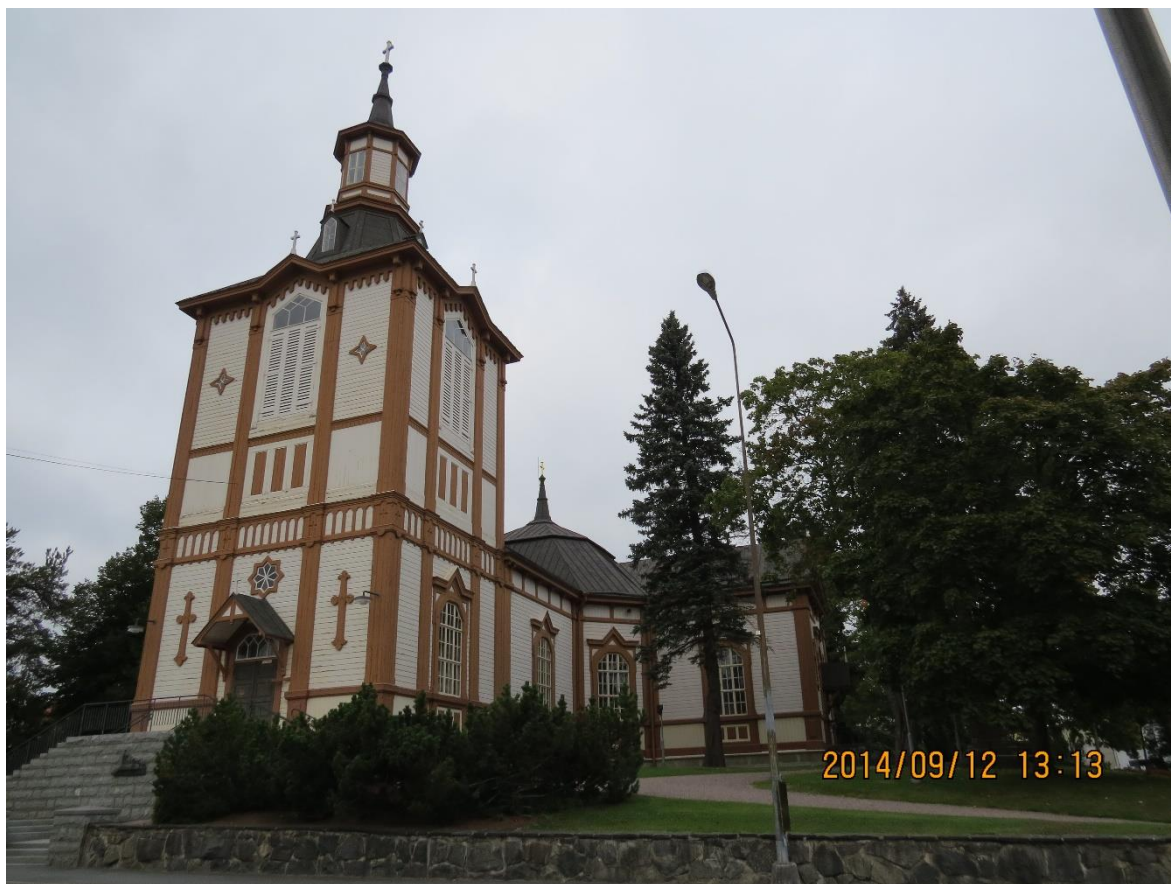
Kuva 14. Akaan Toijalan kirkko.

Sakastin peiliovet näyttävät peilijaon perusteella 1850–1900-luvulla suosituille mallille. Tämän tapainen ovimalli yleistyi uudestaan käyttöön 1920-luvulla. Saranat näyttävät teollisen ajan nostosaranoille, joita on käytetty 1940–60-luvulla. Kahva on messinkinen komeron oven kahva 1900-luvulta. Ovet ovat hyvässä kunnossa.

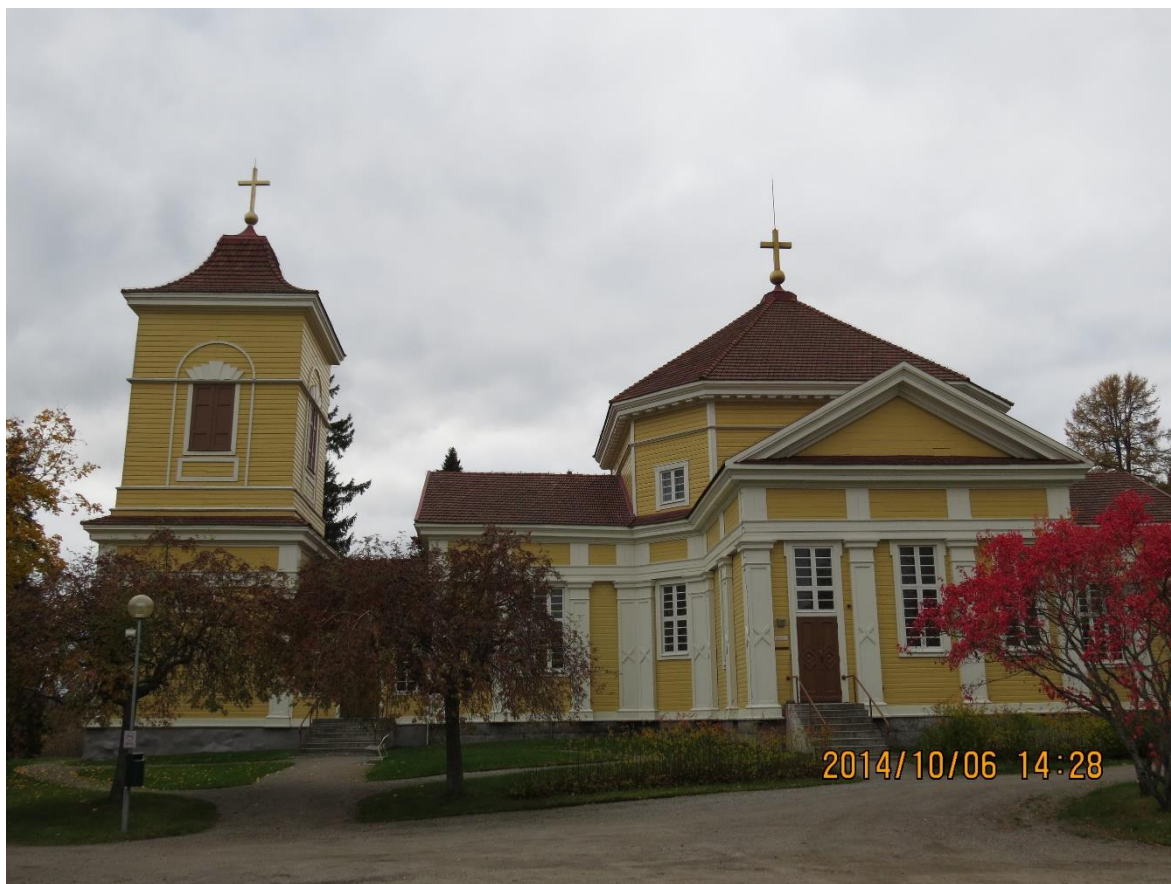
Kuva 17. Sahalahden kirkko.

Ovet ovat hyvin hoidetun näköiset.

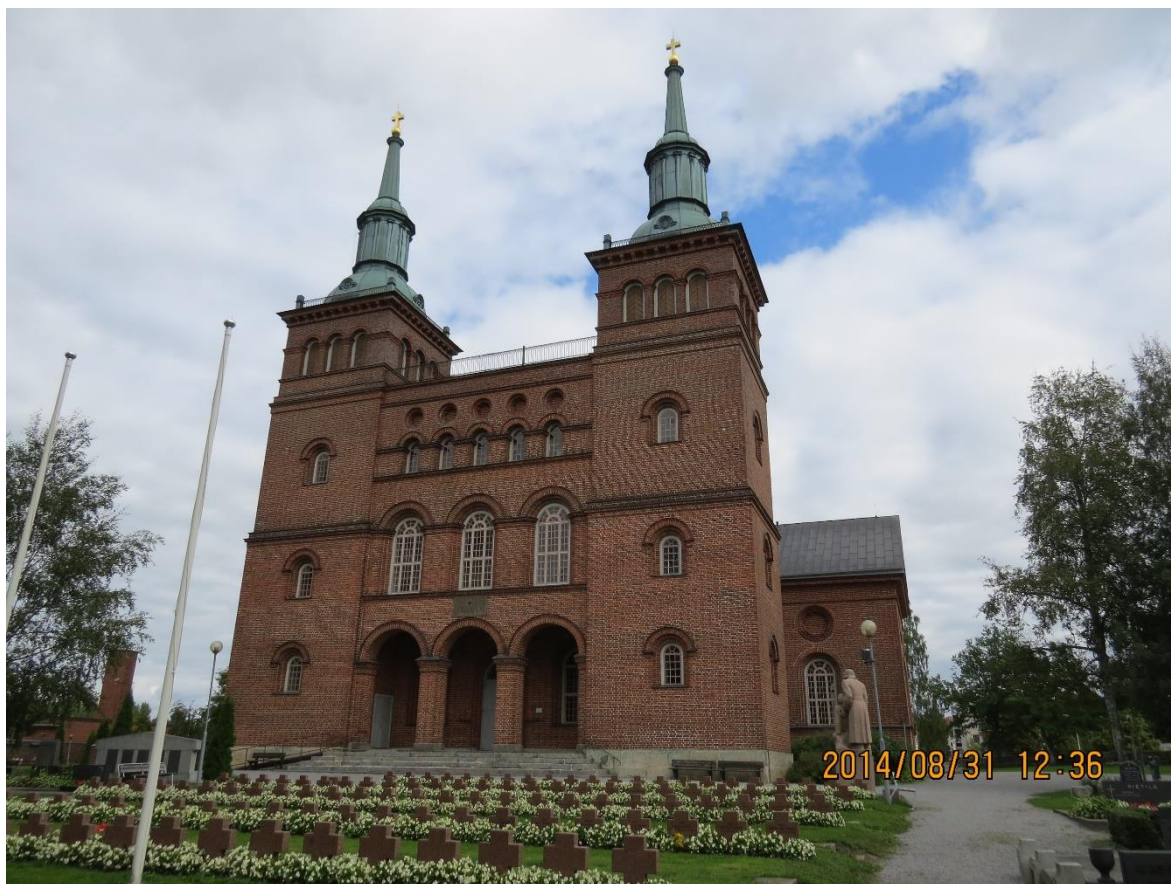
Kuva 20. Tyrvään kirkko.

Ovet ovat hyväkuntoisen näköiset.
